XVI CONGRESO ARGENTINO DE VIALIDAD Y TRÁNSITO

ÁREA TEMÁTICA 3: PAVIMENTOS

NOVEDOSA REPAVIMENTACIÓN EN URUGUAY MEDIANTE LA APLICACIÓN DE UNA CAPA ADHERIDA DE HORMIGÓN CON FIBRAS SINTÉTICAS ESTRUCTURALES EMPLEANDO TECNOLOGÍA DE ALTO RENDIMIENTO

AUTORES: David Fontáns - Héctor Machín - Darío Miguez - Álvaro González - Daniel Violini
Mariano Pappalardi

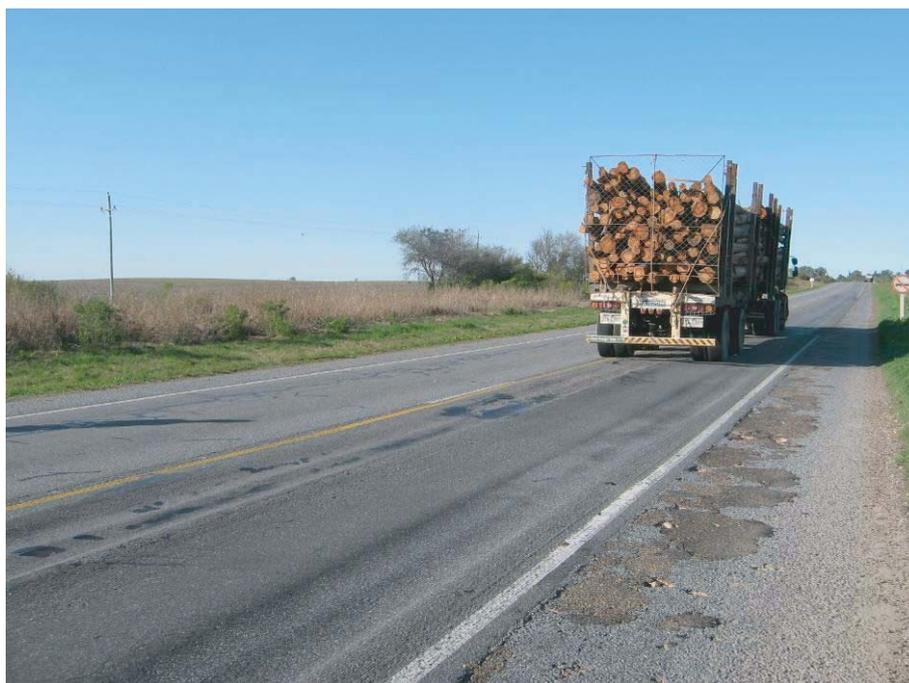
La Ruta 24 se constituyó con una calzada asfáltica indivisa de dos carriles, uno para cada sentido de circulación, de 3,60 m de ancho y banquetas de 1,50 m (figura 2).

El paquete estructural original se conformó con 45 cm de material granular (base y subbases), más 15 cm de concreto asfáltico y carpeta, habiéndose efectuado su anterior rehabilitación entre los años 1999 y 2000.

Fig. 2. Estado de la Ruta 24 antes de ser rehabilitada (fotografía del 17/09/2010).

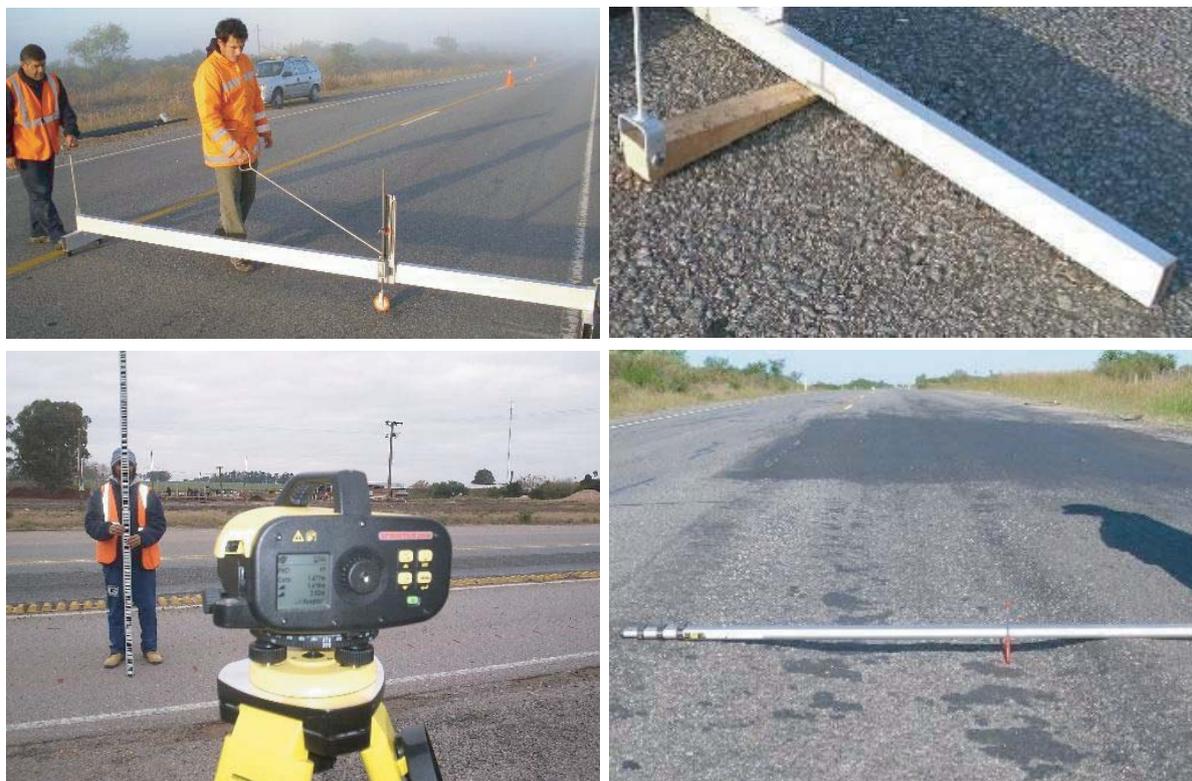
Con la premisa del diseño, para cumplir el espesor mínimo remanente del concreto asfáltico existente (12 cm), se realizó la auscultación del deterioro de la calzada, realizando un relevamiento topográfico detallado que permitió determinar el perfil transversal existente, con el fin de optimizar el posterior fresado de las crestas del ahuellamiento y acotar su profundidad a un máximo previsto de 25 mm (figura 3)⁹.

Fig. 3. Relevamiento de la calzada con perfilómetro transversal, nivel digital, regla y cuña.

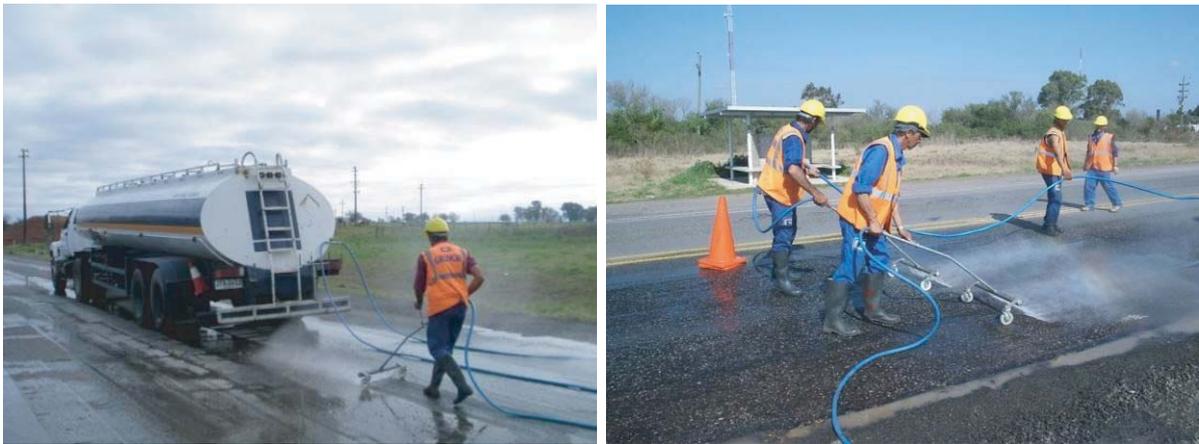
Por lo general, la limpieza se realiza el día previo o el mismo día del hormigonado, mediante un barrido hidráulico con hidrolavadoras de alta presión, a razón de 40 l/min. Esto implica contar con un equipo con gran capacidad de almacenamiento de agua y los correspondientes dispositivos instalados en el mismo (figura 4).

Fig. 4. Limpieza con hidrolavado (cisterna de 22 m³ con dos bombas independientes).

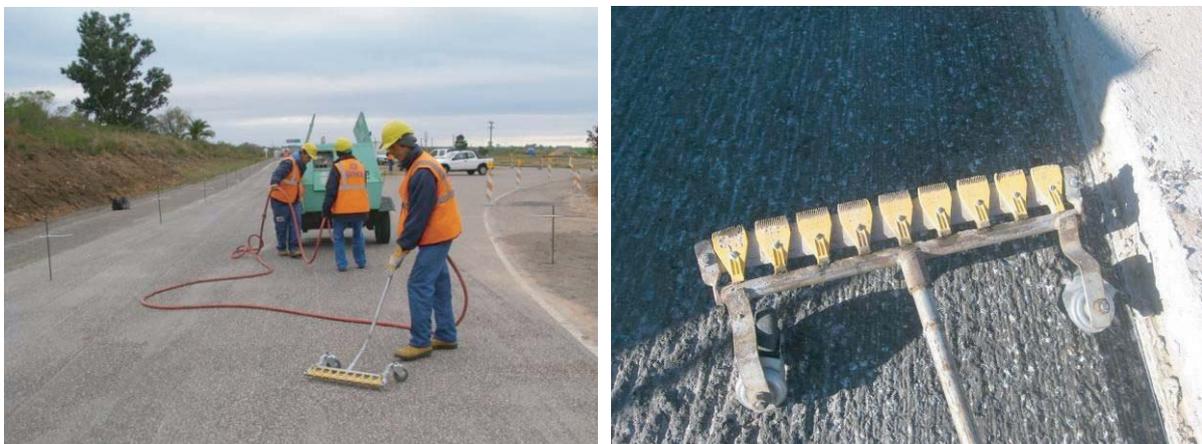
Finalmente, una o dos horas antes que el hormigón tome contacto con la superficie de concreto asfáltico, se realiza el barrido con aire comprimido (figura 5). Esta tarea depende de las condiciones climáticas y del tránsito que circula por la senda adyacente, por lo que muchas veces se hace necesario mantener el barrido delante del tren de pavimentación, de forma de retirar el polvo que pudiera depositarse sobre la calzada texturizada. En caso de ser necesario, previamente se puede complementar la limpieza con un barrido mecánico con cepillo.

Fig. 5. Barrido con aire comprimido para liberar la superficie del polvo adherido.

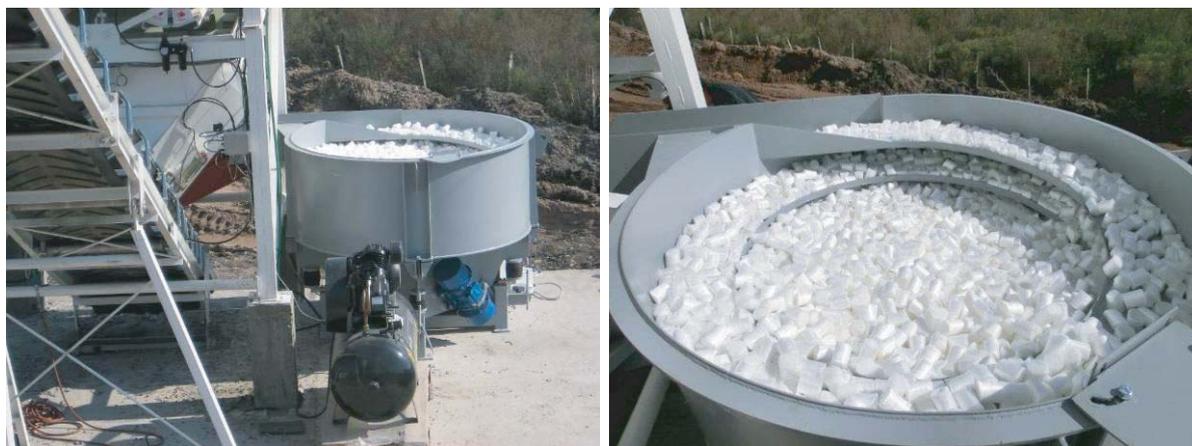
Uno de los puntos claves en la producción del hormigón, fue el empleo de un dosificador automático para las macro fibras, de origen austriaco, sumamente preciso y con una tecnología de avanzada nunca antes utilizada en la región, el cuál fue entregado en comodato por el proveedor de las fibras (figura 6).

A partir del empleo de este moderno equipamiento, se logró incorporar las fibras en forma uniforme, garantizando la distribución homogénea en el hormigón y evitar la formación de erizos durante el mezclado.

Fig. 6. Dosificador automático de las macro fibras, instalado en la planta de hormigón.

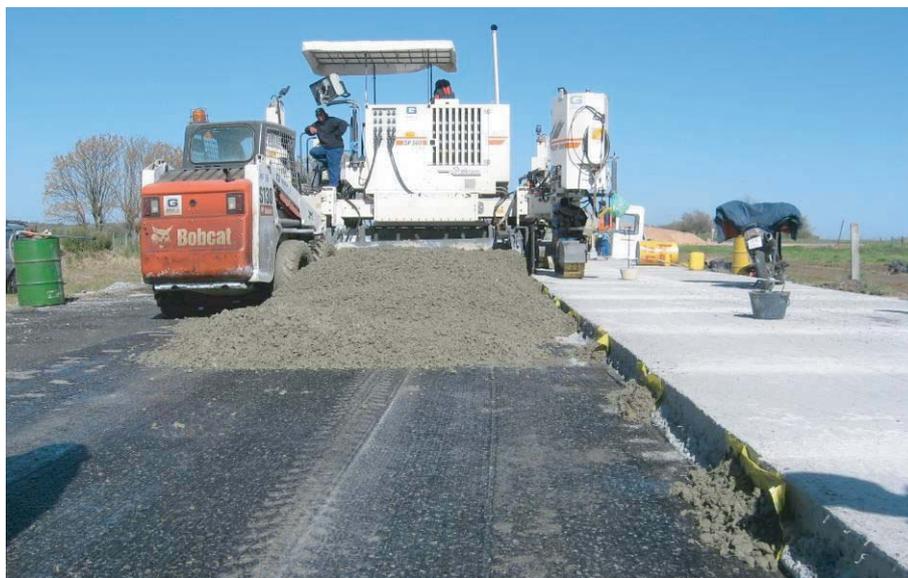
Durante el hormigonado de la segunda mitad de la calzada, se tomó la precaución adicional de realizar una imprimación sobre el tercio superior del canto del hormigón preexistente, de manera de facilitar la materialización de la junta constructiva longitudinal. Complementariamente, se colocó un parche aislante (film), en coincidencia con el extremo de las juntas transversales de contracción del hormigón preexistente, para evitar que el trabajo de las mismas se refleje a edad temprana en el nuevo hormigón (figura 7).

Fig. 7. Pavimentación de la segunda media calzada. Se coloca film en canto de juntas.

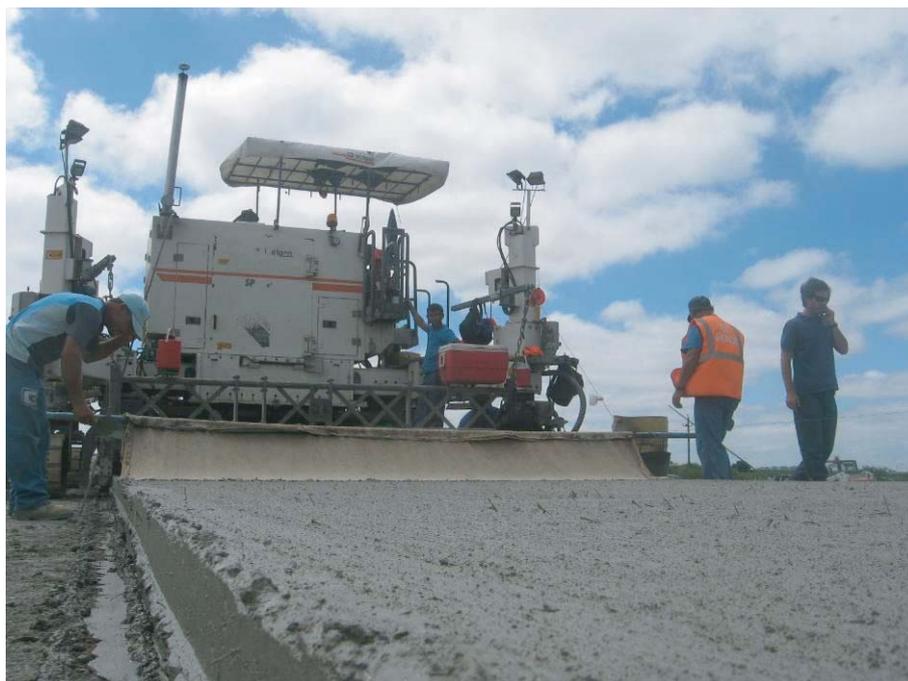
Para la terminación superficial se realizó un texturado longitudinal, el cual se aplica a través de una arpillera húmeda solidaria a la pavimentadora (figura 8). Luego, las aplicaciones manuales se trata que sean mínimas, solo para resolver contingencias en caso de que las hubiera.

Fig. 8. Detalle de la superficie recién terminada y texturada con arpillera húmeda.

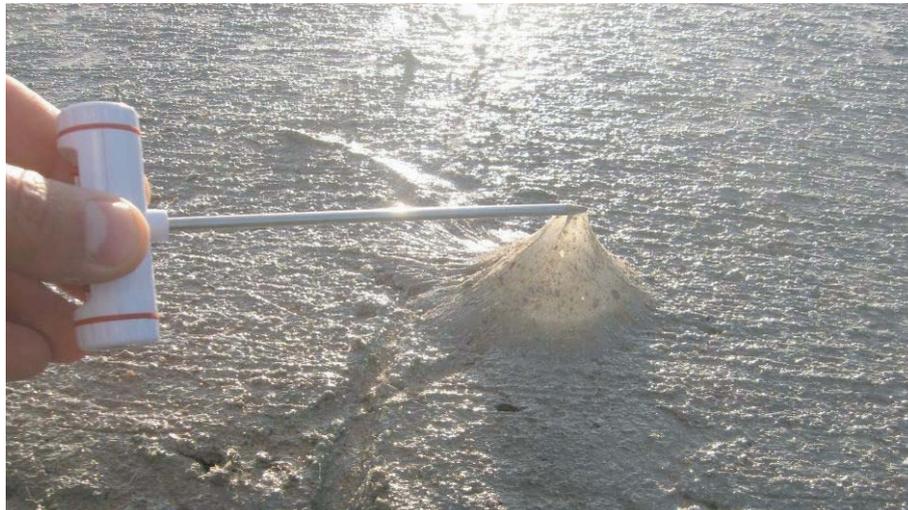
En lo que refiere al curado del hormigón, se destaca el desempeño del compuesto líquido utilizado (base solvente), el cual facilitó la formación de la membrana en tiempo y forma, bajo cualquier condición climática y de exudación del hormigón (figura 9). Tal fue el éxito de este producto, y ante la ausencia de fisuras plásticas, que se planteó un tramo experimental en la obra para la discusión sobre la utilidad de las microfibras, dado que su principal función es el control de la fisuración plástica.

Fig. 9. Detalle de la formación de la membrana de curado en base a solvente.

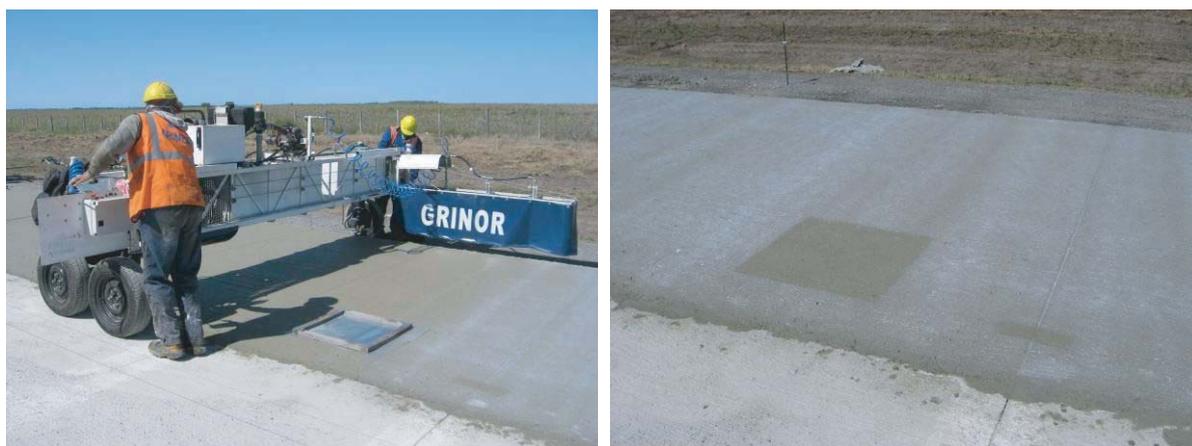
Para la aplicación del curado se empleó un carro autopropulsado que permite realizar sin demoras la distribución uniforme del compuesto líquido para la formación de la membrana. El pulverizado se realiza mediante tres boquillas reguladoras, que están dispuestas longitudinalmente sobre un brazo mecánico, el cual se mueve en sentido transversal.

Para verificar la dosis efectiva del compuesto líquido de curado aplicado sobre la superficie del hormigón, se procedió a pesar una bandeja de tara y superficie conocida (figura 10), obteniéndose por lo general una dosis de 100 a 120 g/m² (120 a 150 ml/m², según la densidad del producto indicada: 0,80 a 0,84), cumpliendo de esta manera con la recomendación del fabricante (mínimo 120 ml/m²). Complementariamente, en forma diaria, se verifica el consumo del producto a lo largo de toda la jornada de hormigonado, obteniéndose por lo general un valor promedio de 200 ml/m², el cual suele incluir la aplicación con mochilas de curado sobre el borde, sumado a lo que se vuela por el viento.

Fig. 10. Aplicación del compuesto líquido con carro de curado, y control de la dosis efectiva.

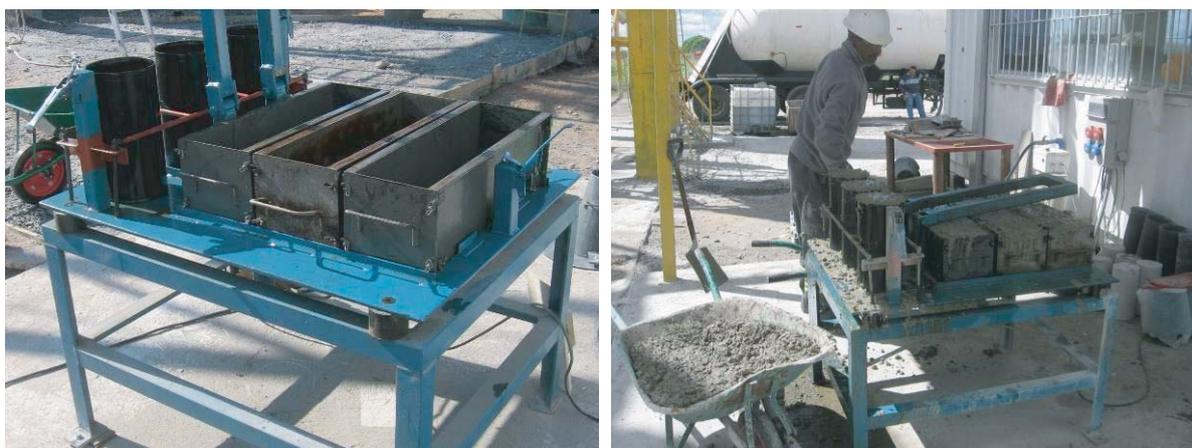
Para optimizar el moldeo de probetas cilíndricas y vigas, se instaló una mesa vibrante al pie de la planta (figura 11), de manera de obtener una compactación similar a la del equipo de pavimentación.

Fig. 11. Mesa vibratoria instalada al pie de la planta para el moldeo de probetas.

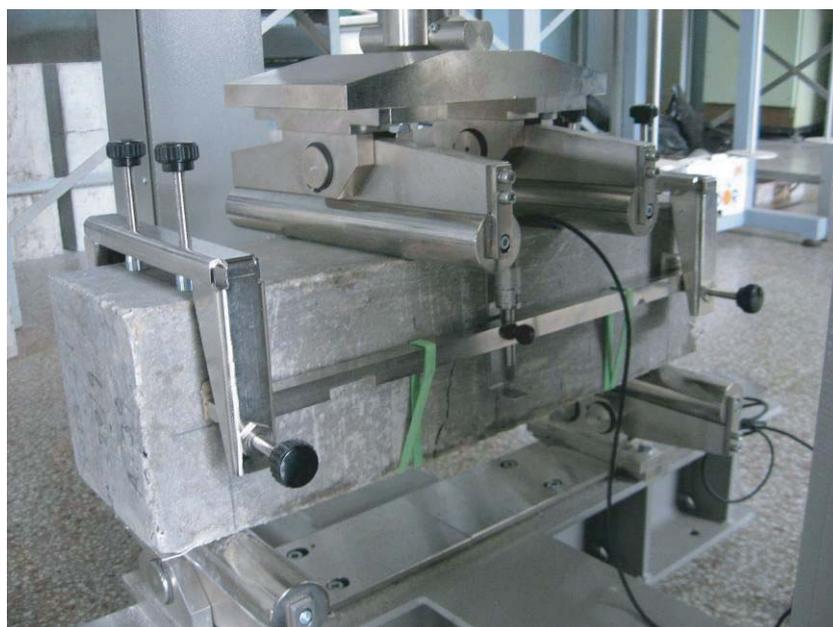
A fin de poder determinar la capacidad residual del HRF mediante las vigas moldeadas en la obra, de acuerdo al pliego de licitación, el MTOP adquirió por intermedio de la empresa Contratista, una moderna prensa que permite medir las deformaciones como variable de control por lazo cerrado (figura 12). De esta manera se determinó el Módulo de Rotura (MR) y la resistencia residual 150 (ASTM C-1609), como parte del control de calidad de la obra.

Fig. 12. Dispositivo de ensayo adquirido, para determinar la resistencia residual del HRF.

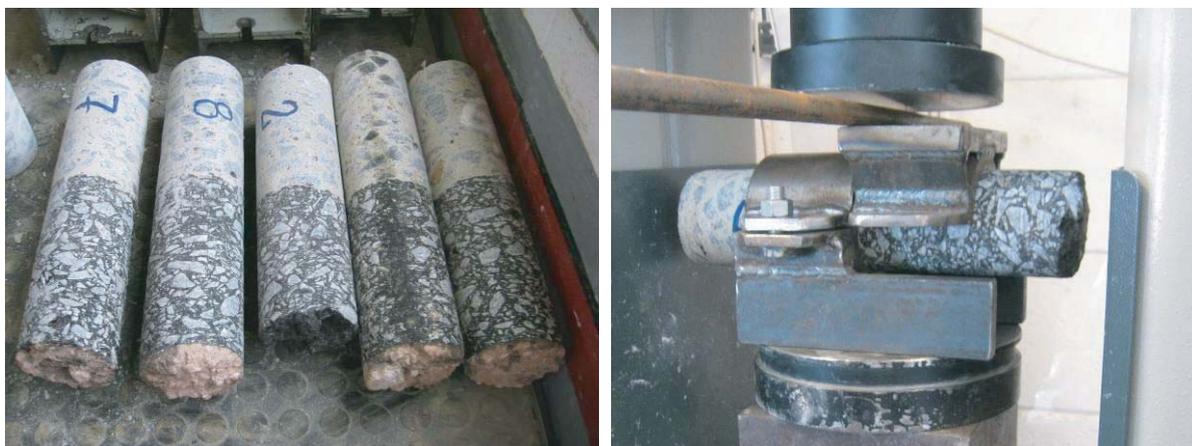
En forma complementaria, también se evaluó la adherencia entre la nueva capa del HRF y la capa existente de concreto asfáltico, mediante la extracción de testigos de espesor total, los cuales posteriormente fueron ensayados al corte en la interfase entre ambas capas según la Norma AASHTO T 323-03 (2007)¹² (figura 13).

Los valores obtenidos se encontraron entre un mínimo de 1,1 MPa y un máximo de 1,6 MPa (en promedio 1,3 MPa), a partir del cual se considera una buena adherencia según la calificación de referencia indicada en la tabla 3⁽¹³⁾. En la Tabla 4 se resumen todas las propiedades evaluadas del HRF.

Fig. 13. Ensayo de adherencia por resistencia al corte en la zona de la interfaz HRF-asfalto.

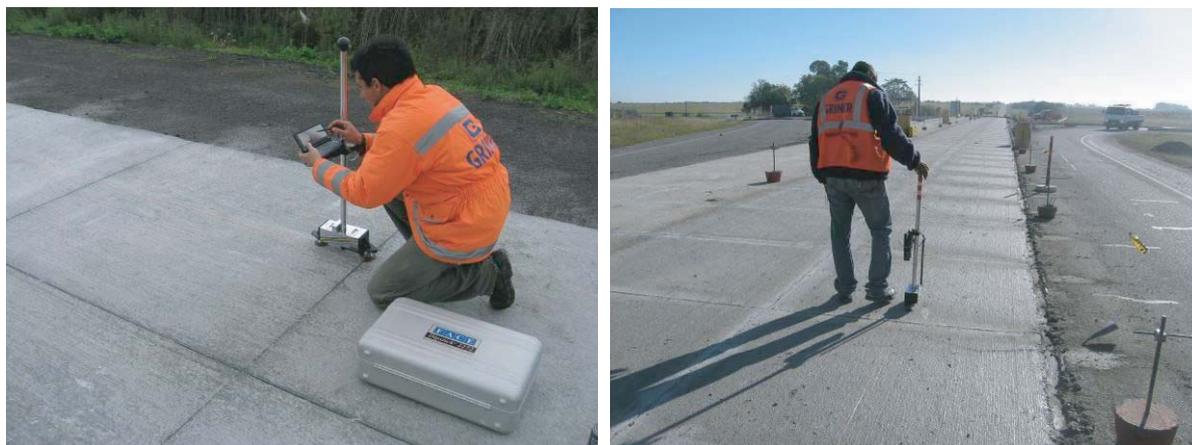
Para aplicar la perfilometría estática, se utilizó el perfilómetro pivotante Dipstick 2272 (figura 14). Dicho instrumento consta de gran prestigio en la materia y es usado por muchas administraciones de carreteras para calibrar equipos de alto rendimiento también Clase I.

Fig. 14. Registro de la regularidad superficial mediante el uso de un perfilómetro pivotante.

La integración de las mediciones hechas después de cada jornada permitió determinar luego el IRI en tramos de obra de longitud 1 km, que es lo considerado en las especificaciones particulares.

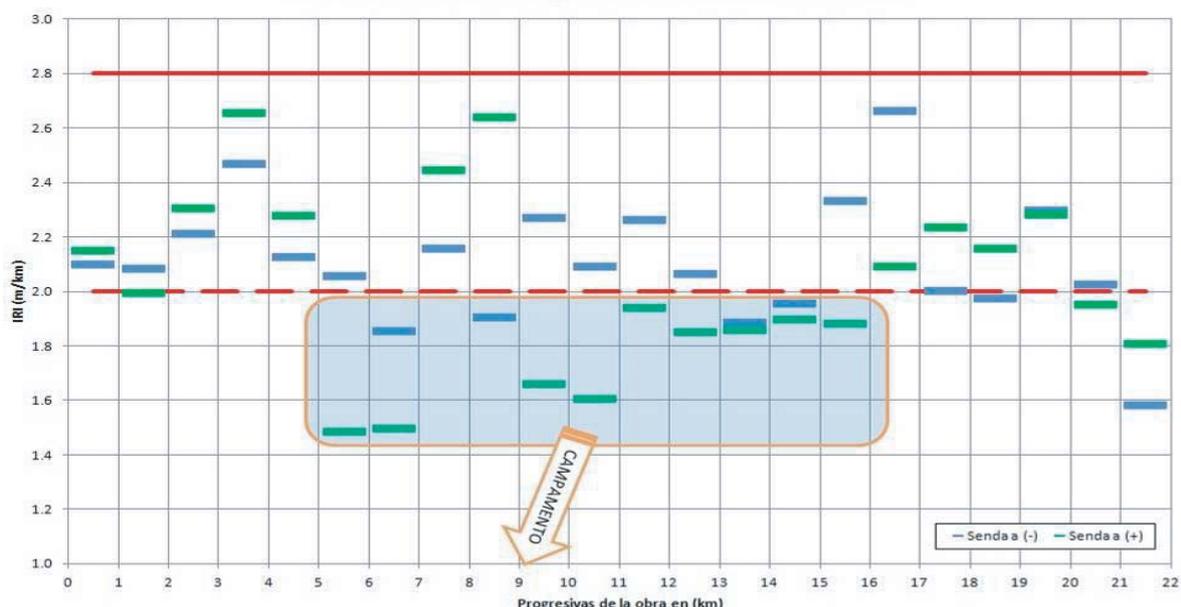
Gráfico 1: Valores medios de IRI por km de senda construida.

No obstante, esta obra no es objeto de bonificación alguna, ya que la condición anterior se debe cumplir para el 90% de los tramos kilométricos, considerando como IRI del tramo el mayor de las dos sendas.

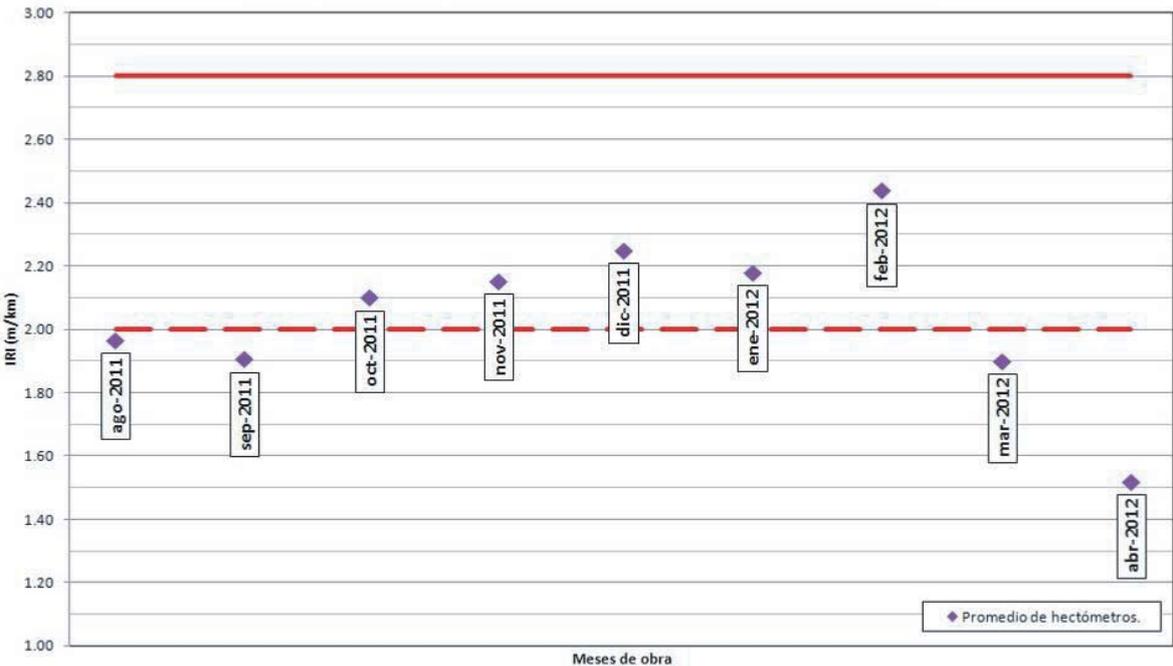
Gráfico 2: Valores medios de IRI por hectómetro y por mes de obra.

En el gráfico 2 se representa el IRI promedio de los hectómetros pavimentados en los referidos meses. En promedio, cada mes se pavimentó unos 5 km de senda, siendo diciembre 2011 y enero 2012 los que están más debajo de ese promedio debido a que se contó con mucho menos días de trabajo por la licencia anual de la construcción.
